# せん断加工における焼付き発生機構の解明

近畿大学 工学部 機械工学科

(平成 27 年度奨励研究助成 AF-2015045)

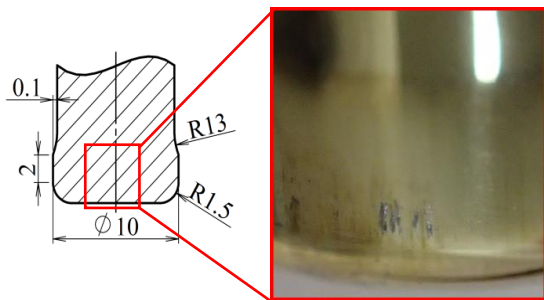
図 10 仕上げ抜きパンチの焼付き写真 (加工回数 1 回)

図 10 に加工回数 1 回後の仕上げ抜きパンチの写真を示す。図 8 より、R の終端からすぐ上の平行部に焼付きが発生していることが分かる。直角刃パンチについては加工回数 100 回後でも焼付きが発生せず、熱化学解析の予測通りとなった。

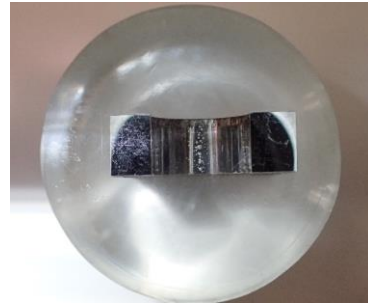
図 11 被加工材の仕上げ抜き加工後断面

図 11 に被加工材の仕上げ抜き加工後断面写真を示す。また、図 12 に分析位置を示す。O と Fe の EPMA による仕上げ抜き加工後被加工材の断面の分析を被加工材の表面、A 点、B 点、C 点、D 点で行った結果を図 13～図 17 に示す。

表面にあった約 20 $\mu$ m の酸化膜が D 点のせん断面の終端まで全面に流入していることがわかる。このことから、仕上げ抜きパンチではパンチとせん断面は酸化膜と TiCN コーティングとの接触であることが判明した。

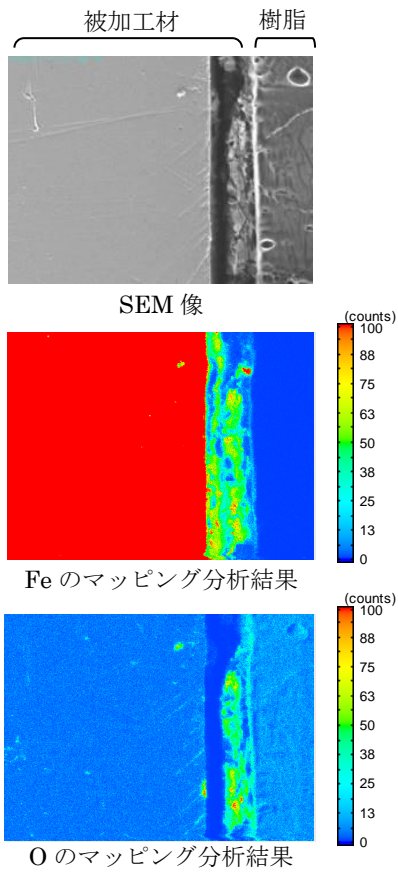
図 14 被加工材 A 点の EPMA 分析結果

A 点、B 点では安定して酸化膜が表面の酸化膜の厚みと同等の厚みで流入しているのに対し、C 点の箇所ではまばらで一定の厚みで酸化膜が付着していない。このことから、仕上げ抜きでの酸化膜の流入は、不均一にパンチの導入部からバリ部まで酸化膜が流入していることが判明した。

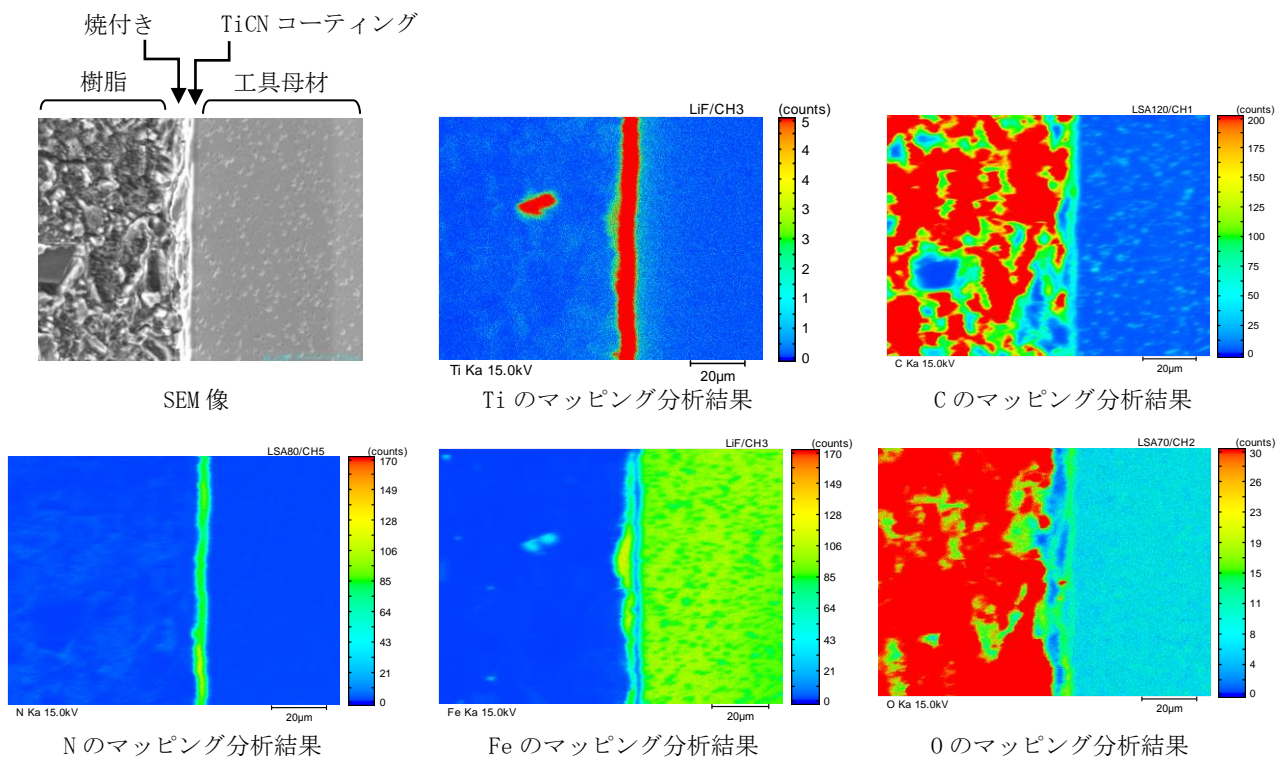
図 18 仕上げ抜きパンチ焼付き部断面の SEM 像と EPMA 分析結果

図 18 に仕上げ抜きパンチの焼付き部の断面の SEM 像と元素 (Ti, C, N, Fe, O) のマッピング分析結果を示す。N の分布によりコーティングの剥離は起こっておらず、コーティングの表面に付着物がついていることが確認できた。5 章の熱化学解析結果から、TiCN と酸化鉄が反応した結果、 $\text{FeTiO}_3$  と  $\text{Fe}_2\text{TiO}_4$  が発生すると推定したとおり、焼付きの起点となる箇所に Fe, Ti, O が検出されていることが分かる。これらの結果から、せん断加工、さらには塑性加工一般において、工具の表面物質と被加工材の表面または内部の母材との接触を双方考慮し、塑性加工特有のトライボロジー現象を物理化学的知見で整理できる可能性がある。
