# レーザー画像計測を利用した熱間鍛造品の表面欠陥オンライン検査技術の開発

熊本大学 工学部 知能生産システム工学科

(平成13年度研究開発助成 AF-2001011)

キーワード：熱間鍛造、表面欠陥検査、レーザー光

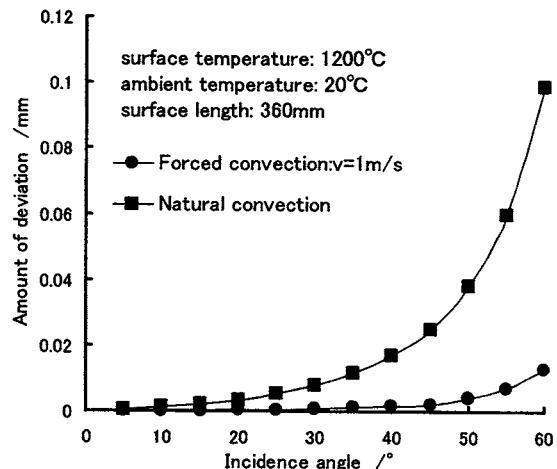
図1 自然対流と強制対流下におけるレーザー光入射角と計測寸法誤差の関係

レーザー光などで高温物体の寸法計測を行う場合、光路の曲がりによる寸法計測誤差や画像の揺らぎの問題がある。図1は、1200°Cに加熱された幅360mmの鍛造品を寸法計測する場合、高温の温度境界層において入射光が曲がることで生ずる寸法誤差を評価した結果である。自然対流層に入射する場合、入射角が60°を越えると0.1mmを越える大きな誤差が生ずる。しかし、扇風機の弱風(流速1m/s)によるわずかな強制対流を与えることで誤差は大きく減少することが分かる。したがって、温度境界層を減少させることが重要になる。

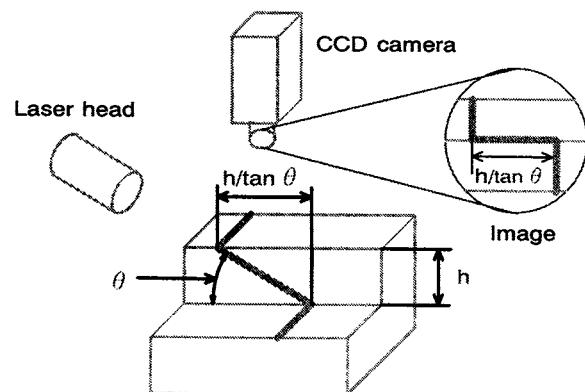
図2 レーザー光と表面凹凸の関係

本実験の計測に利用したHe-Neレーザーは波長0.633μmの赤色光で、スリット光の線幅は2mmである。スリット光を検査対象物に対してある角度で入射することによって、表面の凹凸の状態を検査することができる。図2に示すようにCCDカメラを配置し、レーザー光と水平面との角度をθとすると表面凹凸の高さhは $h/\tan \theta$ に拡大されて見え

る。したがって、角度θが小さいほど小さな凹凸まで検出できることになるが、ここでは画像処理等の関係から角度θは約30°が適当である。

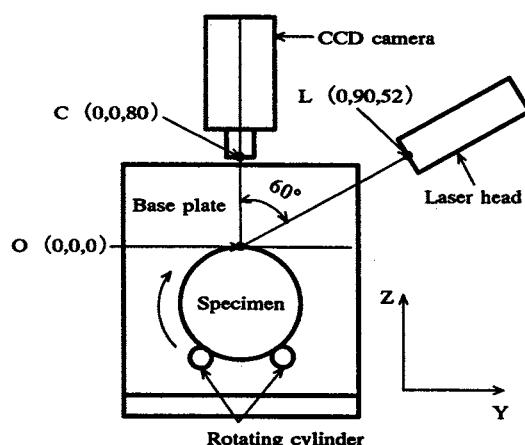
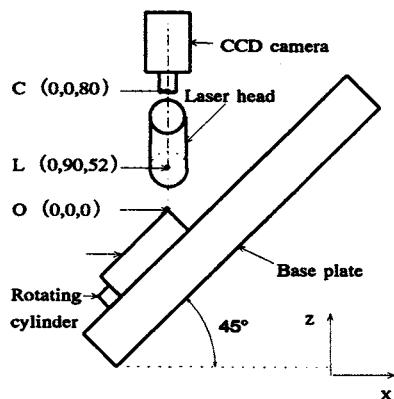
(a) 正面図

(b) 側面図

図3 実験装置主要部

図3は実験用計測系の略図である。電気炉で高温(1050°C)に加熱されたモデル試験材料(Φ50×20)をx軸方向(紙面に垂直方向)に135°傾いた斜台上に置き、回転駆動ピンで回転させる。円柱試験片の角部には人工的な欠肉あるいはばかりを全周にわたって施してある。スリット光を試験片輪郭に60°以内の角度で照射し、その反射像を試

試験片直上の偏光フィルター付きCCDカメラ(画素数640×480)で撮影し、形状を計測する光切断法<sup>1)</sup>を用いて欠陥の評価を行う。計測画像は画像処理ボードを介してパソコンに取り込まれ処理される。図3で示した点O, C, Lはそれぞれ試験片被検査点、カメラ先端点、レーザー光照射装置先端点を示し、各座標はOを原点とした場合の各点の位置をmm単位で示したものである。

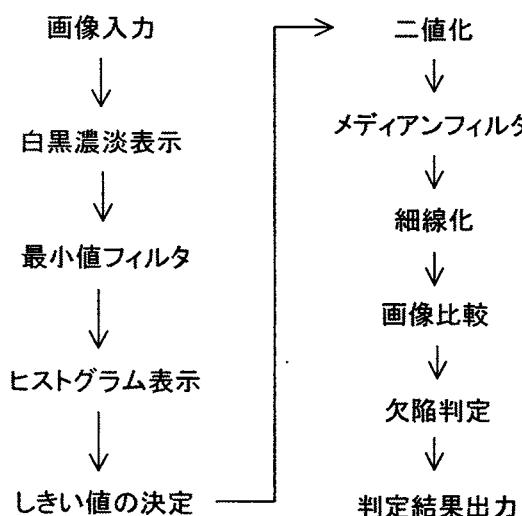
図4 表面欠陥検査の流れ

画像処理プロセスは、通常の白黒の濃淡画像表示、その細線化処理、基準画像との位置合わせと比較等からなっている。回転する試験片素材から18コマの画像が連続で取り込まれ処理される。図4に表面輪郭欠陥検査の流れを示す。

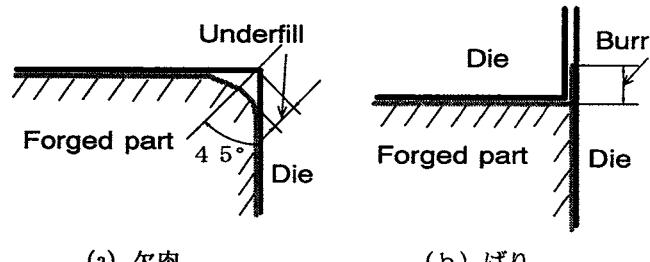
(a) 欠肉 (b) ばり  
図5 欠肉量及びばり量の定義

図5に示すように欠肉は材料の型への充满不良で、角部において材料不足となっている。ばりは型の合わせ部において材料がはみだしてできる突起状の欠陥である。今回の研究では各欠陥の大きさを欠肉量とばり量として図5に示すように定義する。欠肉量は、図5(a)に示すように輪郭かど部の二等分線上における基準からの隔たりとして定義する。ばり高さは図5(b)に示すように定義する。

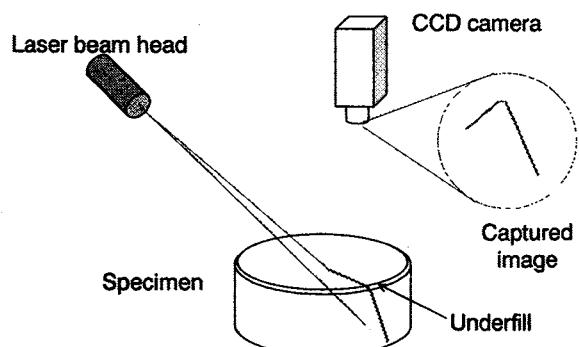
図6 欠肉画像計測の模式図

図6に欠肉の場合の画像計測の模式図を示す。図7には、欠陥なしの場合の標準画像、欠肉及びばりの計測画像例を示す。図8は欠肉画像の一連の処理の例である。

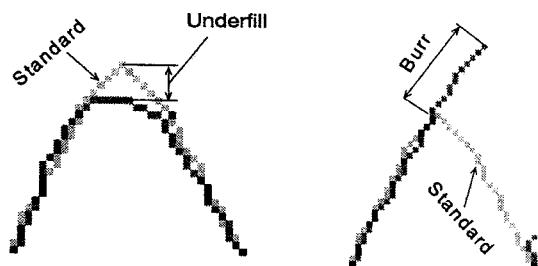
(a) 欠肉の場合 (b) ばりの場合  
図 9 細線化された標準画像と欠陥画像の比較

図 9 (a) に標準画像と欠肉画像を細線化処理した画像の比較例を示す。酸化被膜が少ない場合はほとんど問題はないが酸化被膜が成長すると計測画像が変化し計測精度が低下する。図 10 に欠肉量が 0.14mm と 0.32mm の場合の酸化被膜発生後の計測画像の例を示す。炉内滞在時間が短い場合や炉だし後の計測時間が短い場合は問題はないが温度低下後で酸化膜の膨れが生ずる時点での高精度計測は困難になる。計測精度を  $\pm 0.2\text{mm}$  程度とすれば安定した計測が可能である。なお、欠肉量が大きい場合は、図 11 に示すように、加熱の影響は図 10 の場合に比較して小さいことがわかる。

図 9 (b) に標準画像とばり画像を細線化処理した画像の比較例を示す。0.5mm 以上のばりの場合には、図 12 (b) に示すように、光の影によって線画が一部消えるため他の処理が必要になる場合もある。ばり確認の精度は、光の影によって線画が一部消えない場合には  $0.1 \sim 0.15\text{ mm}$  程度であり、線画一部消える場合には約  $0.5\text{mm}$  以上のばりを確認できるが、基準画像の交点からの距離を利用すれば前者と同程度の誤差で計測できる。この場合酸化膜の成長による測定精度への影響は欠肉の場合よりも小さい。ただし、いずれの場合も酸化膜によって大きな膨れが生ずると標準画像と計測画像の照合精度に問題が生ずる。

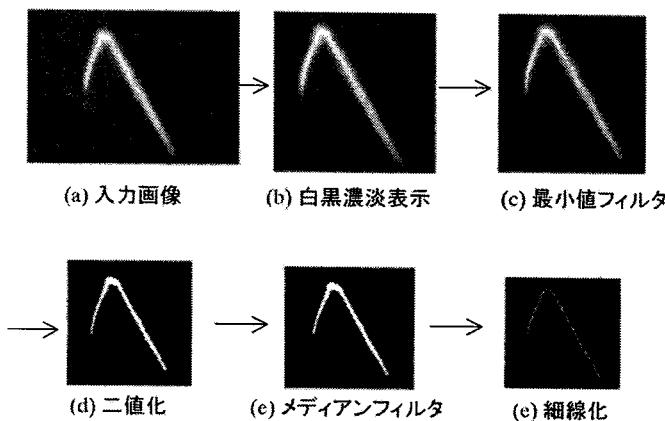
図 8 画像処理の例（欠肉画像）

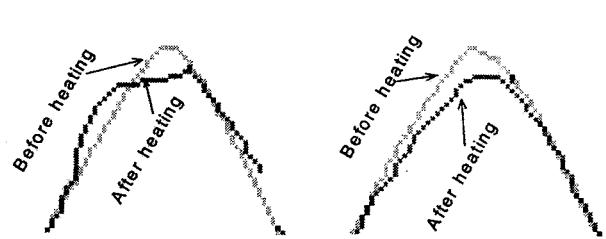
(a) 欠肉量 : 0.14mm (b) 欠肉量 : 0.32mm  
図 10 欠肉の計測画像に及ぼす加熱の影響  
(欠肉が小さい場合)

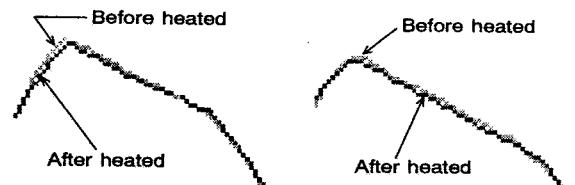
(a) 欠肉量 : 1.08mm (b) 欠肉量 : 1.36mm  
図 11 欠肉の計測画像に及ぼす加熱の影響  
(欠肉が大きい場合)

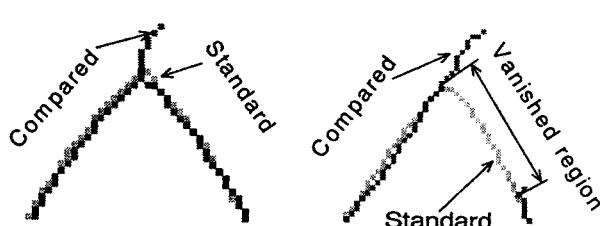
(a) ばり量 : 0.3mm (b) ばり量 : 0.6mm  
図 12 ばりの計測画像に及ぼす加熱の影響

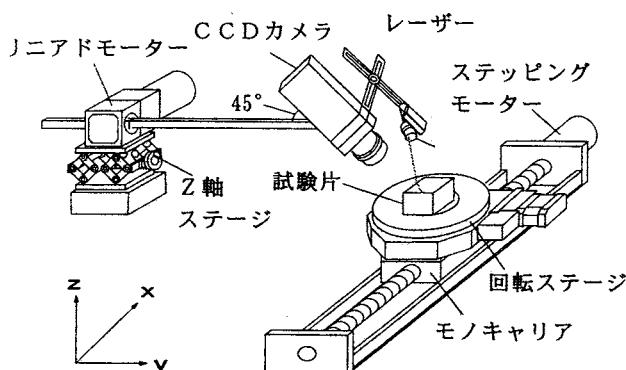
図13 連続計測用実験装置

ここでは、複数の異なる大きさの欠陥を有する一つの試験片を用いて、欠陥の連続計測と処理速度の向上について述べる。図13に連続計測に用いた実験計測装置を示す。この装置は円柱試験片だけでなく角柱試験片等にも利用することができる。図14に欠陥を設けた試験片の例を示し、表1には欠陥の寸法を示す。

図13に示す装置を利用した場合も、計測条件を調整することで欠陥の検出が可能である。欠肉とばりの計測例を図15と図16に示す。

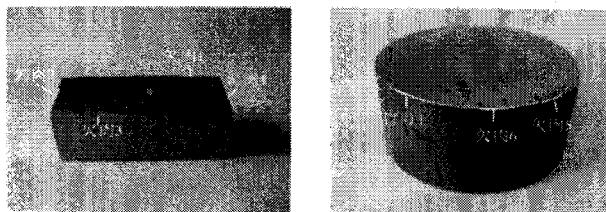
(a) 角柱試験片

(b) 円柱試験片

図14 複数の欠陥を有する試験片
