# プレス金型用コーティング皮膜の耐久性評価

茨城大学大学院 理工学研究科 応用粒子線科学専攻  
准教授 西野創一郎  
(平成22年度一般研究開発助成AF-2010019)

キーワード：プレス加工，金型コーティング，摺動損傷

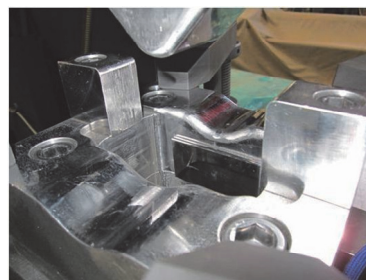
図1 テスト金型

図1に摺動損傷を再現する実験金型をプレス機に設置した状態を示す。コーティング処理を施した試験片をダイにはめ込む構造で試験片を交換することで種々のコーティング皮膜の試験が可能である。母材はプレス金型材として最も多く使用されている SKD11 に焼入れ焼戻しを施した。コーティング前後に2回バブ研磨を行っており、皮膜は平滑な状態である。今回、摺動試験を行ったコーティング皮膜の性質を表1に示す。表1より高温処理である CVD 処理と TRD 処理は、母材硬度は近い値の硬度であるが、膜厚、皮膜硬度が CVD 処理の方が厚く、高い値を示している。この膜厚と皮膜硬度が摺動試験でどのような影響を与えるかが重要である。

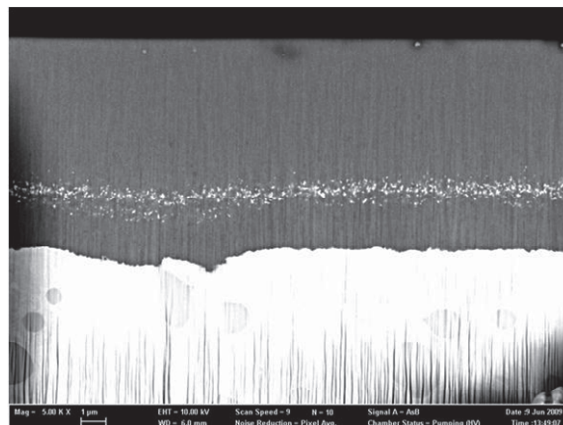
図 1 0 断面 SEM 観察 (TiC)

コーティング皮膜をFIB加工してFE-SEMにて観察を実施した。観察試料は高温処理で製膜されるTiC皮膜とVC皮膜、低温処理のTiC皮膜の3種類である。図10と図11に高温処理であるTiC皮膜とVC皮膜、図12に低温処理のTiC皮膜の断面観察結果を示す。

高温処理のTiC皮膜とVC皮膜は両方もとも母材が荒れていたが、低温処理では母材が荒れていなかった。皮膜の組成は、高温処理のTiC皮膜では皮膜の中央に金属間化合物が存在していたが、低温処理のTiC皮膜では金属間化合物が存在して

いないという特異な現象が判明した。VC 皮膜では皮膜中に小さな穴がある多孔質な組成であった。この結果より、高温処理では母材と皮膜の境界部が荒れているので、アンカー効果により母材と皮膜の密着性が良いと考えられる。逆に低温処理では、皮膜と母材の境界部が平坦なので荷重が負荷されると剥がれやすいと考えられる。
