# 変調レーザによる積層造形と超音波波形解析による 造形体の欠陥発生モニタリング

大阪大学 大学院工学研究科 機械工学専攻  
教授 林 高弘

(2021 年度 一般研究開発助成 AF-2021218-B3)

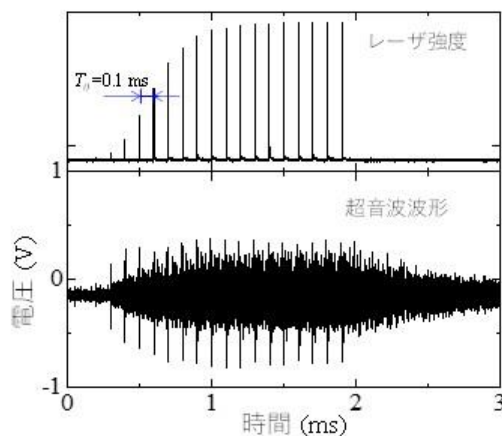
(a) レーザ強度と超音波波形

図6(a)は 40 mm×40 mm×3 mm のアルミ薄板の中央にレーザを照射した際に、その裏面においてピン型の超音波トランスデューサ (VP-1093、Valpey Fisher、直径 2.3 mm、公称中心周波数 1.2 MHz) により超音波計測したときの超音波波形とフォトディテクタによる光強度を示したものであり、(b)はその超音波波形の周波数スペクトルである。

レーザ光は $T_0 = 0.1 \text{ ms}$ の間隔で、 $2.0 \text{ ms}$ 間照射しており、(a)の上図の光強度図において、最初の $1.0 \text{ ms}$ 程度は徐々に出力が大きくなり、その後一定の強度で光パルスを出力していることが確認できる。(a)の下図の超音波波形を見ると、その光パルスの照射タイミングと一致する超音波パルスが確認されているとともに、その間に比較的小さな波形が現れているのが分かる。これは、レーザ照射点で発生したラム波が試験体壁面で繰り返し反射して超音波トランスデューサで検出された波形である。周波数スペクトル(b)は、発生した超音波の周波数帯域以外に、使用する超音波トランスデューサの周波数帯域や構造全体の共振周波数にも依存した周波数分布を形成している。(b)図中に示されている拡大図から分かるように、この周波数スペクトルは $f_0 = 1/T_0 = 10 \text{ kHz}$ の間隔の離散ピークで形成されており、図6に示した通りの信号が得られている。ここでは、 $N=20$ 回程度の繰り返し数による増大だけでなく、試験体壁面からの反射波も受信されるため、その分得られる周波数スペクトルが増大し、SN比の改善に役立っている。

図6 出力されたレーザと薄板裏面での計測結果<sup>12)</sup>
