高強度金型の熱クラック防止に関する研究

首都大学東京 大学院 理工学研究科 機械工学専攻 教授 若山 修一

(平成 25 年度一般研究開発助成 AF-2013031)

キーワード:高強度金型材料、熱クラック、ディスクオンロッド試験

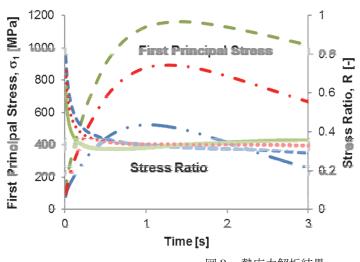
図3 熱応力解析結果

図3に熱応力解析結果の一例を示す。図右にあるように、ロッドの形状は、試験片の短径aおよび長径bから一定のクリアランス e を差し引いた寸法の楕円の場合が最も安定した応力比の挙動が得られることがわかっ

た。図は、初期加熱温度 $T_0=850$ \mathbb{C} 、接触部の熱伝達係数 h=2500 $W/m^2 \cdot K$ の場合の試験片中心部の長径方向の最大熱応力(第1主応力) σ_1 と熱応力比 R の推移を示すが、e=7 mm とした場合が最も大きな熱応力が発生するものの、熱応力比は e=5 mm の場合が最も安定して一定の値を取ることが理解される。結局、本研究では、熱応力比 R=1 の場合は a=35 mm、b=35 mm、e=5 mm、R=0.5 では a=27 mm、b=35 mm、e=5 mm、e=5 mm、e=5 mm、e=5 mm とした。

種々の条件で熱応力解析を行った結果、試験片中心部の熱応力比の挙動は試験片とロッドの形状に強く依存し、熱伝達係数や初期温度は熱応力比にはほとんど影響しないことが示された。

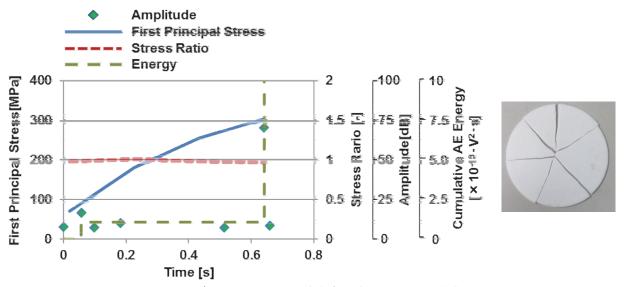
図5 ディスクオンロッド試験結果 (R=1、T₀ = 550 ℃)

作成した試験片に対して、ディスクオンロッド試験を行った。図5に、円板試験片、すなわち熱応力比R=1、初期温度 $T_0=550$ Cの場合のディスクオンロッド試験結果を示す。試験片中心部に最大熱応力 σ_1 が発生し、単調に増加して最終破断に至っている。また、試験片終身部の熱応力比R はほぼ1 で一定に推移しており、等2 軸熱応力のもとで熱クラックが発生し破断に至ったことが理解される。図右に破断後の試験片を示すが、最大熱応力の発生した試験片中心部から放射状に直線的な熱クラックが進展している。AE 発生挙動を見ると、試験初期から小振幅のAE が検出され、最終破断時に大振幅のAE が検出された。以上の結果から、急冷直後から最大熱応力の発生する試験片中心部にミクロ損傷が発生・蓄積し、熱クラックが発生と同時に不安定進展して破断に至ったことが推察される。

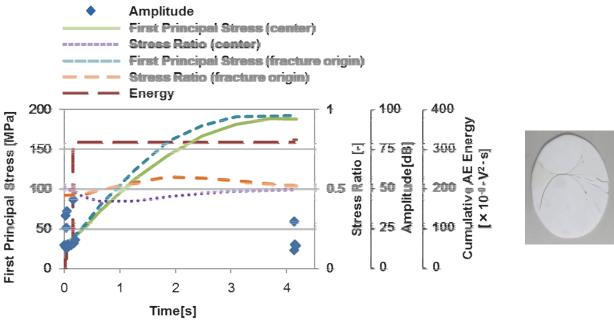
図 6 ディスクオンロッド試験結果(R=0.5、T₀ = 650 🗆)

一方、図6は、楕円板試験片を用いたディスクオンロ ッド試験、すなわち熱応力比 R=0.5、初期温度 T₀ = 650 □ の場合の試験結果である。この場合、試験片とロッドの 接触が不均一(いわゆる片当たり)となり、最大熱応力は 試験片中心から長軸方向にややずれた箇所で発生し、そ こを起点として熱クラックが発生して最終破断に至っ た。そこで、図には試験片中心部と最終破断位置(=最大 熱応力発生位置)の両方の熱応力(第 1 主応力)σ1 と熱応 力比 R の推移を示す。図より、最終破断位置では中心 部より常に大きな熱応力が発生している。また、接触は 不均一であったものの、最終破断位置および試験片中心 部のいずれでも熱応力比は目標とした値0.5付近で推移 した。図右に破断後の試験片を示すが、最大熱応力発生 点から発生した熱クラックは、湾曲と枝分かれを伴いな がら進展し破断に至っていることが理解される。また、 試験開始の直後に大振幅の AE 信号が検出され、その後 停滞した後、再び大振幅 AE 信号が検出されて最終破断 に至っている。以上から、最大熱応力発生点で生成した 熱クラックは一旦停止し、湾曲と枝分かれしながら進展 して最終破断に至ったと推察される。

以上のように、試験片とロッドの形状を最適化することで任意の熱応力の下での熱クラック発生・進展過程の評価が可能になったことが示される。
